Belzona® uppgraderar kaviterad impeller

DETALJ SOM ÅTGÄRDATS

Fem impellrar till kylpumpar.

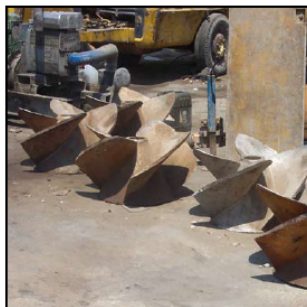
Fotografi av fem impellrar

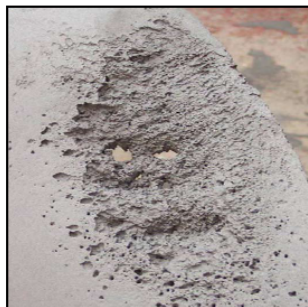
Grav kavitering

Svåra kavitationsskador som har lett till hål och gropar i impellerbladen.
