Reparation av oljeläckage på transformator

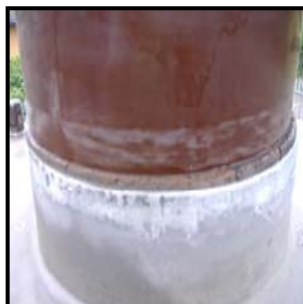
Läckande transformatorbussning

Uppriktningsfel mellan stål och porslin orsakade oljeläckage.

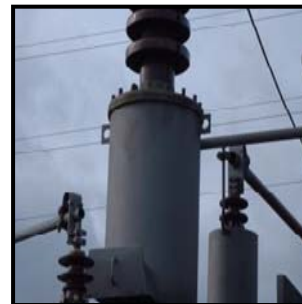
Den reparerade transformatorn i drift
