## Reparation av oljeläckage på transformator

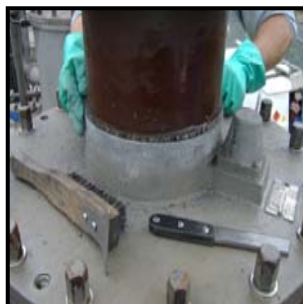
Preparering av ytan som skall beläggas

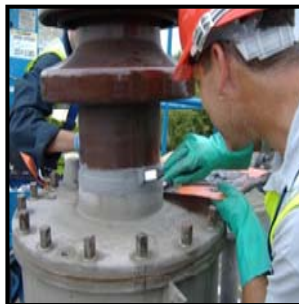
Applicering av Belzona® 1831

Uppgraderingen har skett enligt en modifierad Belzona Know-How leaflet VPF-11a.
