Korrosionsskydd av fjärrvärmerör med Belzona®

Fram- och returledning i fjärrvärmekammare.

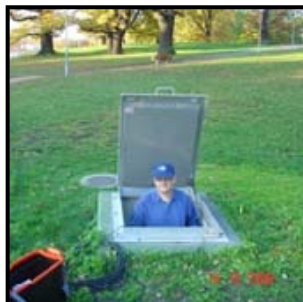
Fjärrvärmekammare utanför
Råsunda fotbollsstadion

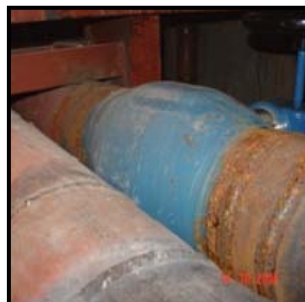
Korroderade fjärrvärmerör.
Fram- och returledning

Korrosionsskadade ledningar p.g.a. avsaknad av isolering och närvaro av vatten och kondens.

Allt arbete utfört under normal drift. Förarbete utgörs av lös korrosion med roterande slipverktyg och rengöring med aceton. Beläggning i två skikt.

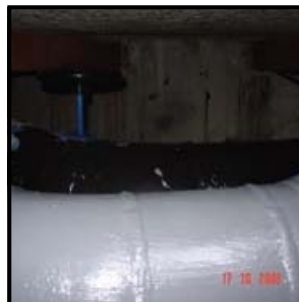
Slutförd beläggning med
Belzona® 5851 (Framledning)
Belzona® 5841 (Returledning)

Med hjälp av Belzona® har kunden ett fullgott korrosionsskydd inför framtida isolering. Produkten tål långvarig översvämning i kammaren och appliceras snabbt då ett minimalt förarbete krävs innan produkten appliceras.

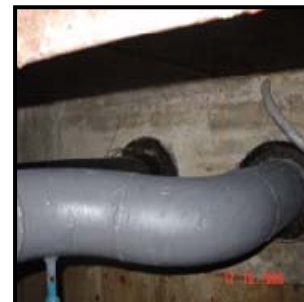
Slutförd beläggning
