## Korrosionsskydd av fjärrvärmerör med Belzona®

Fram- och returledning i fjärrvärmekammare.

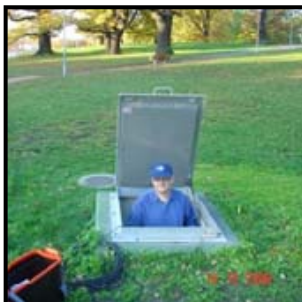
Fjärrvärmekammare utanför  
Råsunda fotbollsstadion

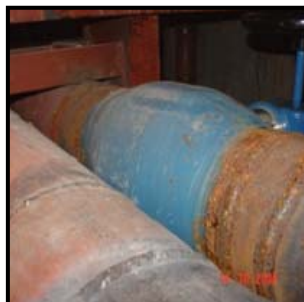
Korroderade fjärrvärmerör.  
Fram- och returledning

Korrosionsskadade ledningar p.g.a. avsaknad av isolering och närvaro av vatten och kondens.

Allt arbete utfört under normal drift. Förarbete utgörs av lös korrosion med roterande slipverktyg och rengöring med aceton. Beläggning i två skikt.

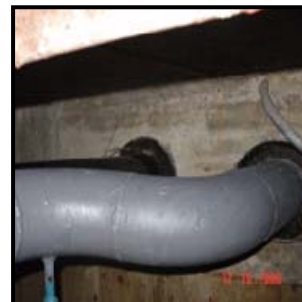
Slutförd beläggning

Med hjälp av Belzona® har kunden ett fullgott korrosionsskydd inför framtida isolering. Produkten tål långvarig översvämning i kammaren och appliceras snabbt då ett minimalt förarbete krävs innan produkten appliceras.
