## Belzona<sup>®</sup> förbättrar släppegenskaper på fläkt

Sugfläkt vars huvudsyfte är att transportera latex.

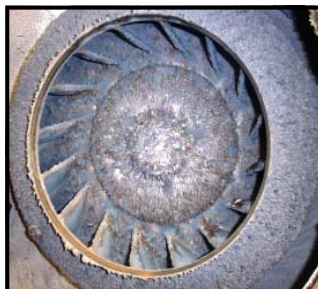
Latexrester som påverkar fläktens kapacitet avsevärt.

Stor ansamling av latexrester som leder till obalans, kapacitetssänkning samt problem med rengöring krävde en åtgärd.
