Belzona[®] förbättrar släppegenskaper på fläkt

Sugfläkt vars huvudsyfte är att transportera latex.

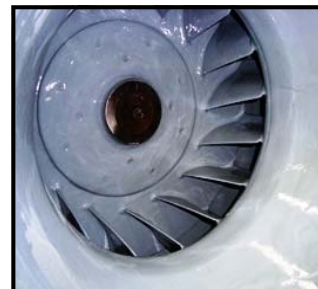
Fläkt monterad i fläkthus och klar att ta i drift.

Efter beläggningen av fläkten har rengöringstiden drastiskt minskats samt kapaciteten ökat. Belzona[®] 1341 utför sitt arbete med bravur.
