## Belzona® reparerar och uppgraderar löphjul i Francisturbin

Löphjul till Francisturbin.

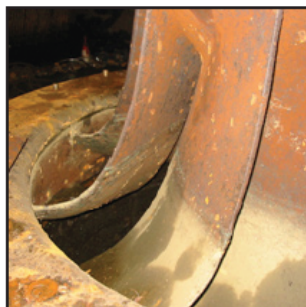
Skadat och slitet löphjul

Skräp i vattnet, erosion och korrosion tvingade kunden att byta ut eller renovera sin utrustning.

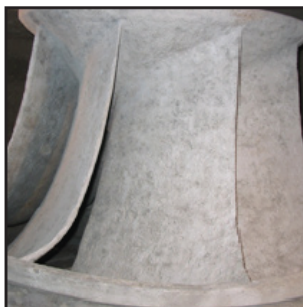
Löphjul efter blästring

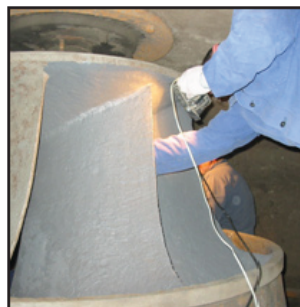
Återuppbyggnad med  
Belzona® 1111

Uppgraderingen har skett enligt Belzona® Know-How leaflet CEP-8 & -10.
