Belzona® reparerar och uppgraderar löphjul i Francisturbin

Löphjul till Francisturbin.

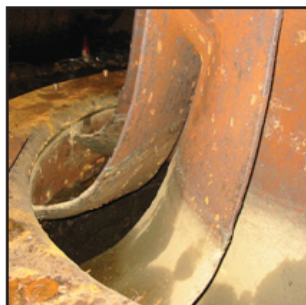
Skadat och slitet löphjul

Skräp i vattnet, erosion och korrosion tvingade kunden att byta ut eller renovera sin utrustning.

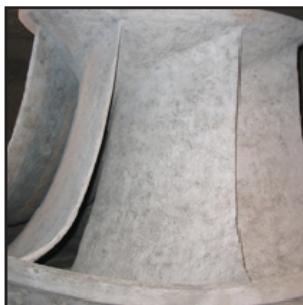
Löphjul efter blästring

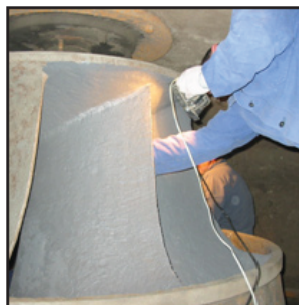
Återuppbyggnad med
Belzona® 1111
