Renovering och skydd av fundament

Pumpfundament i betong.

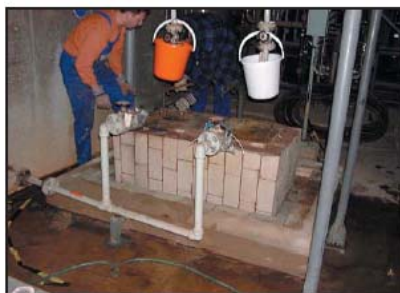
Läckande svavelsyra har totalt förstört den syrafasta fogen/fixet vilket har skadat fundamentet under plattorna.

Het, 98% svavelsyra har läckt ur systemet och utarmat fogen till de syrafasta kakelplattorna samt betongen under.

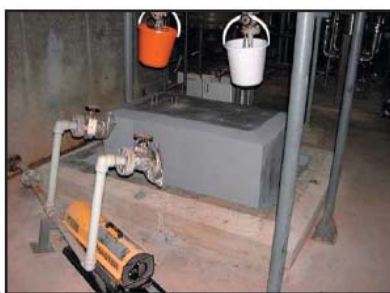
Fundamentet reparerat med Belzona® 4111 till ursprungsform.

När alla kakelplattor avlägsnats rengjordes betongen och byggdes upp till ursprungligt skick med Belzona® 4111. Två skikt med Belzona® 4341 säkerställer ett fullgott skydd mot framtida läckage.

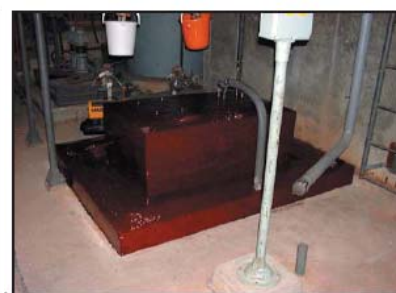
Klart för drift efter två lager med Belzona® 4341.
