## Belzona® uppgraderar kaviterad impeller

Fem impellrar till kylpumpar.

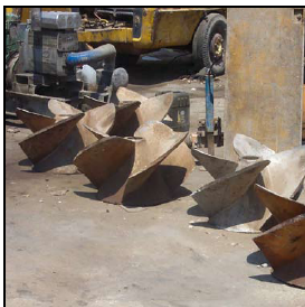
Fotografi av fem impellrar

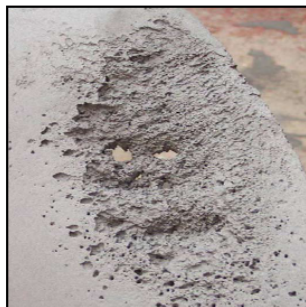
Grav kavitering

Svåra kavitationsskador som har lett till hål och gropar i impellerbladen.

Med Belzona® material reparerades impellerbladet upp. Utbyte hade kostat mångfalt mer än uppgraderingen och då hade ändå kavitationsproblemen återuppstått.

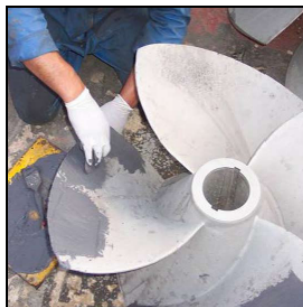
Reparation av impeller med  
Belzona® 1311

Uppgraderingen har skett enligt en modifierad Belzona Know-How leaflet CEP-3 & -5.

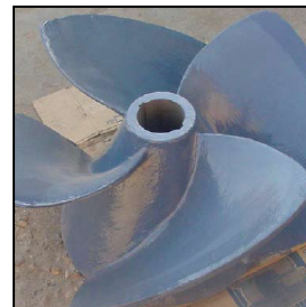
Färdig impeller efter en sista  
beläggning med  
Belzona® 1321
