Belzona® uppgraderar invallning

Invallning på kemisk industri.

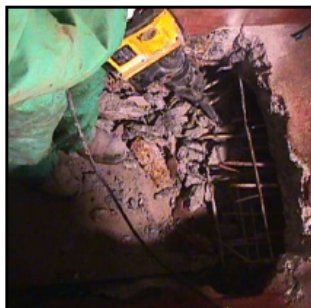
Problemets omfattning

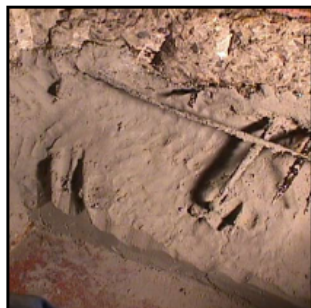
Belzona® reparerar skadorna med betong

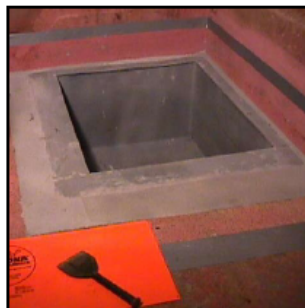
Invallningen upplagd och klar att belägga

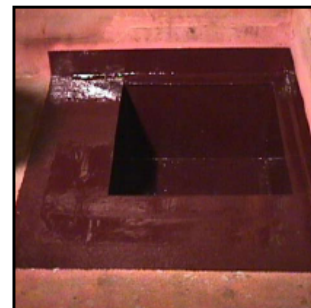
Färdig för användning

Efter att den ursprungliga invallningen (rostfri plåt) togs bort fann man enbart rester kvar av betong och armeringsjärn. Med hjälp av Belzona® reparerades invallningen på tillsatt tid och fungerar som väntat. Problemet är löst och inget läckage finns.
