Huvudkylpumpar skyddas med Belzona®

Allen Gwynnes kylpumpar. Denna typ av pump levererar 455m³/minut.

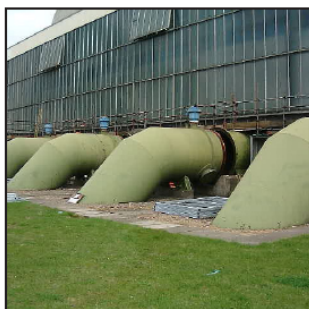
Storleken på pumparna kan föreställas med tanke på inloppsrören

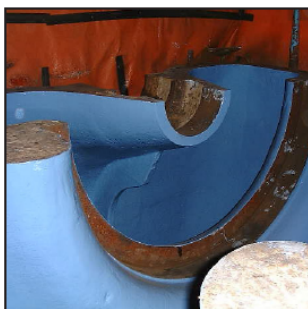
Sugsida belagd

Uppgraderingen har skett enligt en Belzona® Know-How leaflet CEP-1 & -3. Med för hög kloridhalt i gjutjärnet ångtvättades och blästrades utrustningen flera gånger tills godkänt resultat uppmättes.
