Belzona® reparerar ledskenor till Francisturbin

Ledskenor till Francisturbin.

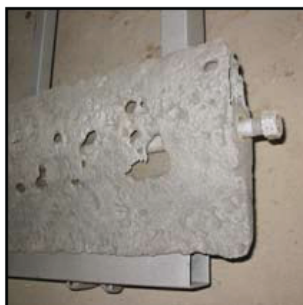
Ledskena efter blästring
