## Belzona® reparerar ledskenor till Francisturbin

Ledskenor till Francisturbin.

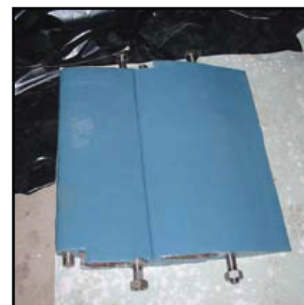
Färdig ledskena efter den  
sista beläggning med  
Belzona® 1341

Efter att utrustningen belagts med Belzona® på både ledskenor och löphjul fann kunden en effektökning med 10-15%.
