Belzona® ökar pumps verkningsgrad med 9.91%

Dubbelsidig sugande centrifugalpump.

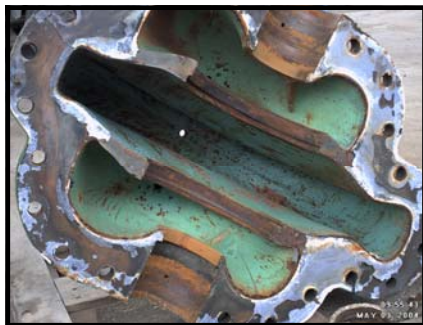
Pumpen invändigt innan arbetet påbörjats.

Erosion- och korrosionsskador som kraftigt reducerade pumpens verkningsgrad.

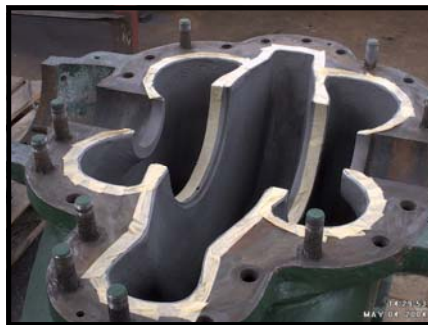
Efter blästring och reparation med Belzona® 1111.

Uppgraderingen har skett enligt en modifierad Belzona Know-How leaflet CEP-5 & -10.

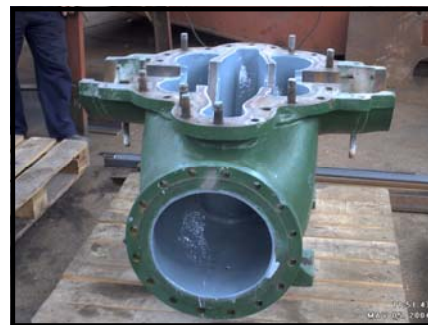
Bild på färdig pump efter helbeläggning med Belzona® 1341 i två skikt.

Tack vare den effekthöjande beläggningen registrerades en lägre energiåtgång med en total verkningsgradsökningen på 9,91%. Efter ett år i drift demonterades och inspekterades pumpen utan några anmärkningar.
