Belzona® ökar pumps verkningsgrad med 9.91%

Dubbelsidig sugande centrifugalpump.

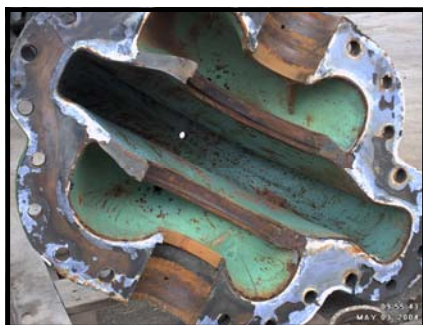
Pumpen invändigt innan arbetet påbörjats.

Erosion- och korrosionsskador som kraftigt reducerade pumpens verkningsgrad.

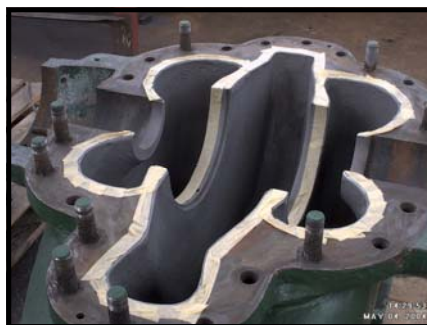
Efter blästring och reparation med Belzona® 1111.

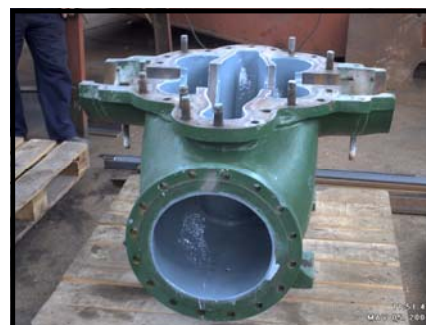
Bild på färdig pump efter helbeläggning med Belzona® 1341 i två skikt.

Tack vare den effekthöjande beläggningen registrerades en lägre energiåtgång med en total verkningsgradsökningen på 9,91%. Efter ett år i drift demonterades och inspekterades pumpen utan några anmärkningar.
