Klassisk Pumpreparation med Belzona®

DETALJ SOM ÅTGÄRDATS

Pumphus.

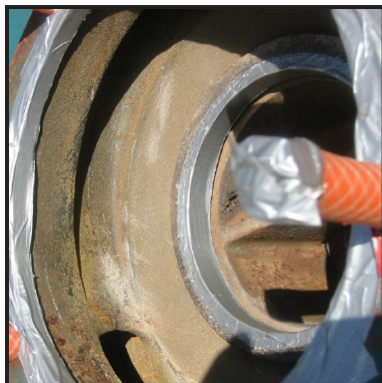
Uppgradering av pump påbörjad

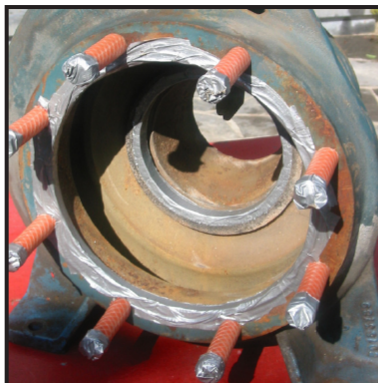
Annan bild av uppgraderingen

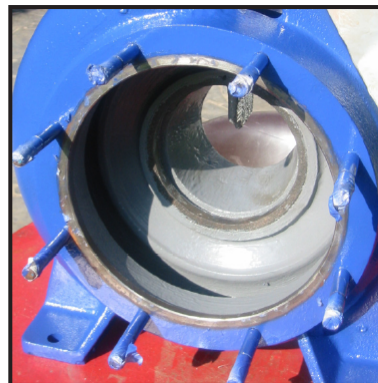
Pump klar för drift
