## Belzona® förbättrar slitageegenskaperna på slamskruv

Allweiler slamskruv i rostfritt.

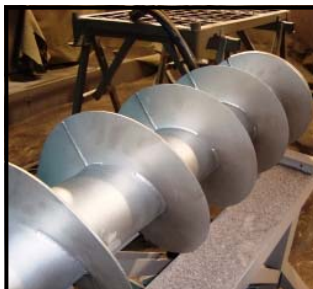
Ny rostfri Allweiler slamskruv under blästring.

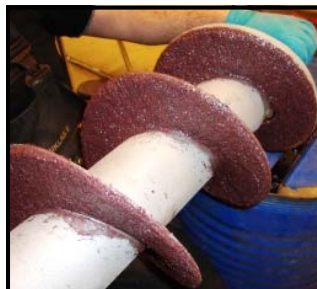
Beläggning påbörjad med Belzona® 1811.

Gängans trycksida läggs först i en läggning för att garantera sammanhårdning.

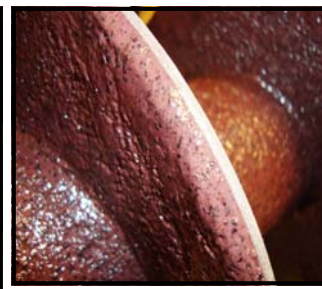
Keramiken i materialet syns tydligt vid närmare granskning.
