Belzona® reparerar vals med viraskada

Ledvals med skador efter viraduk.

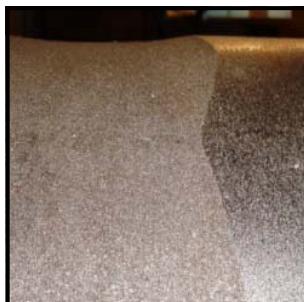
Viraskadorna framträder tydligt efter blästring.

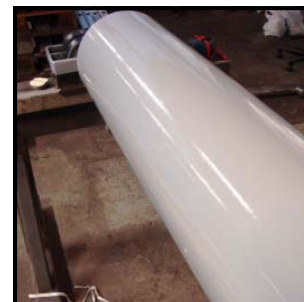
Färdig vals.
