Beläggning av luftfläkt med Belzona®

KUND
Stålverk

DETALJ SOM ÅTGÄRDATS
Lufffläkt.

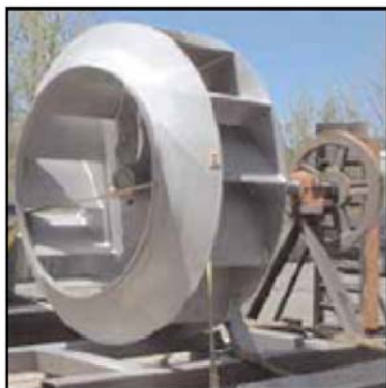
Fläkthjul blästrat till 75-100µ

ANLEDNING TILL ÅTGÄRD
Fläkthjulet var konstant obalanserat p.g.a. partikelvid-
häftning på bladen.

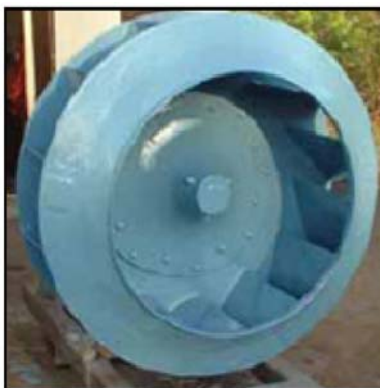
Beläggning med två skikt
Belzona® 1341

PRODUKTER
Belzona® 1341
(Supermetalgilde)

APPLIKATIONSMETOD
Uppgraderingen har skett enligt Belzona Know-How
leaflet FBC-2.

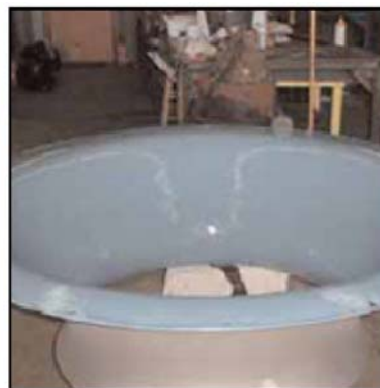
Avslutad beläggning av fläkthus

RESULTAT
Med utmärkta släppegenskaper behöll sig fläktbladen
rena och problemet med obalans minimerades.
